Te verwachten overlast waterplanten IJsselmeergebied

Op basis van brieven, rapporten en onderzoekgegevens

**WATERRECREATIE
ADVIES BV**

Lelystad, augustus 2017

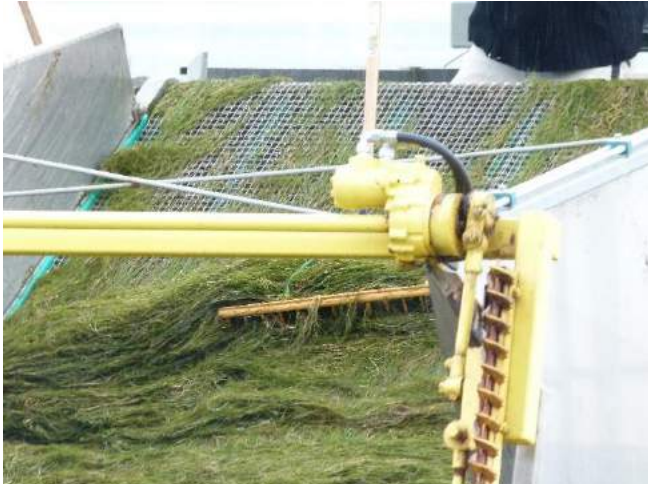
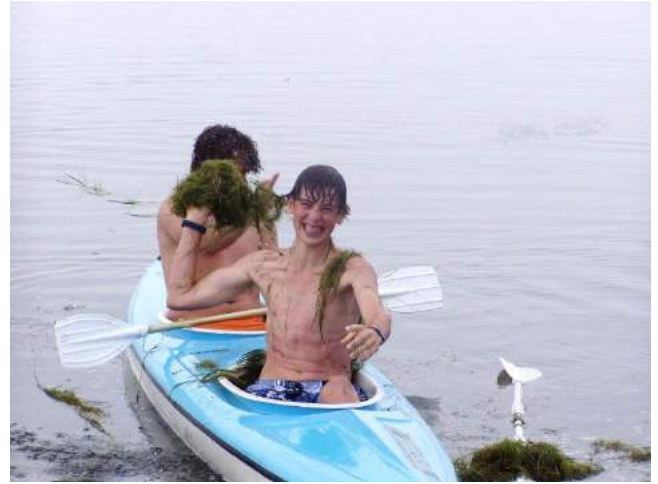
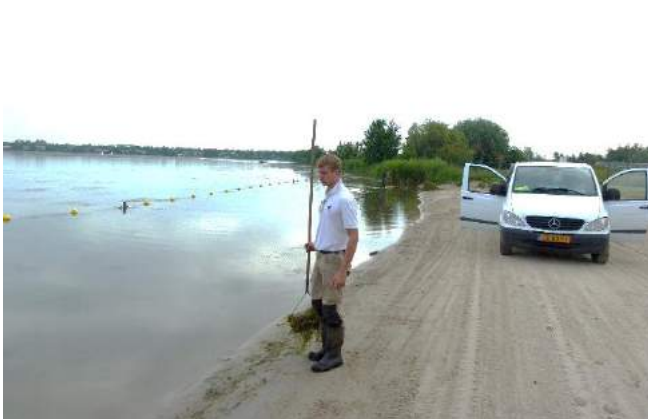
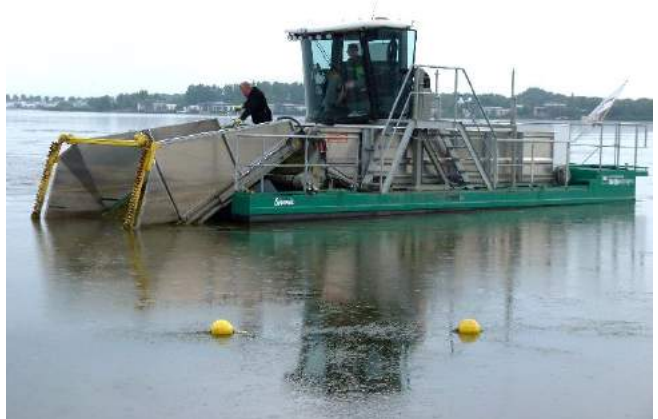
Het maaien van waterplanten (tenger fonteinkruid) en het schoonhouden van het strand in het Bovenwater in Lelystad in 2016. De foto met de kano in het Bovenwater is genomen in 2005.

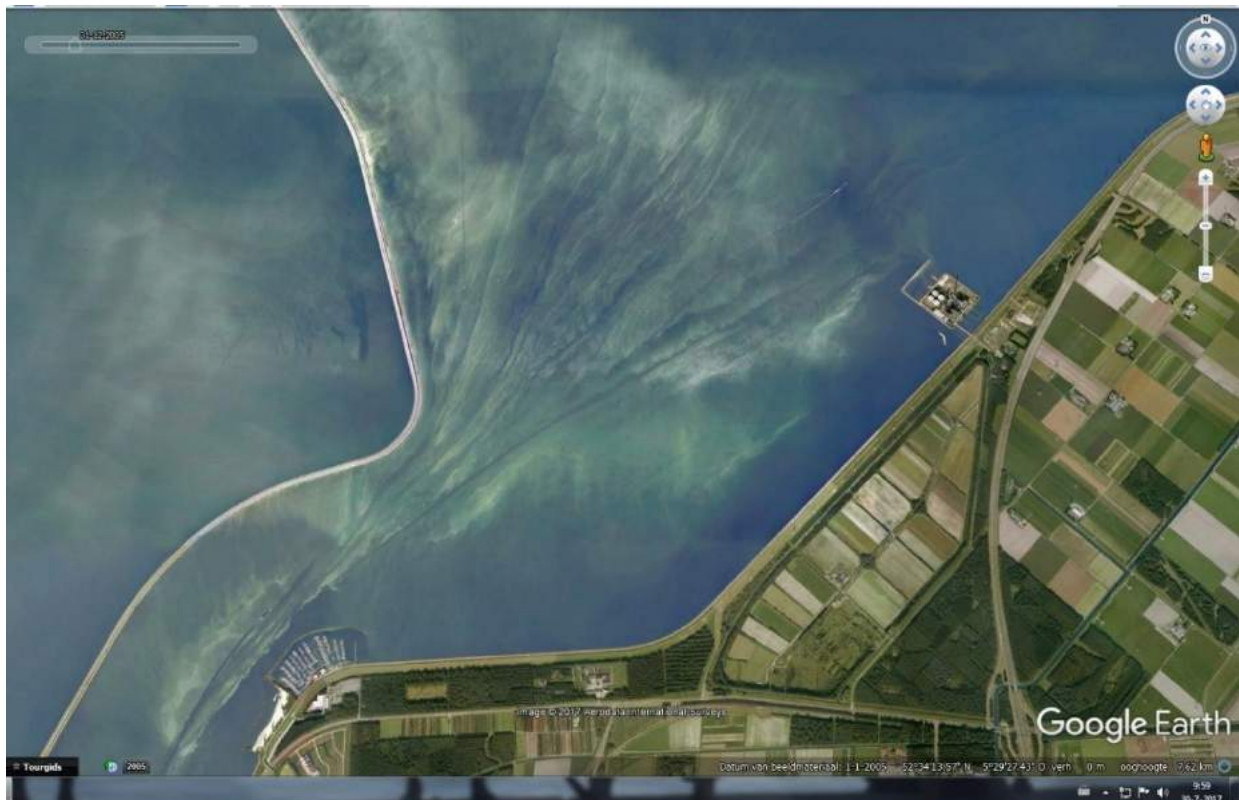
Vrachtschepen trekken een spoor door bloeiende algen bij Lelystad (opname 2005)

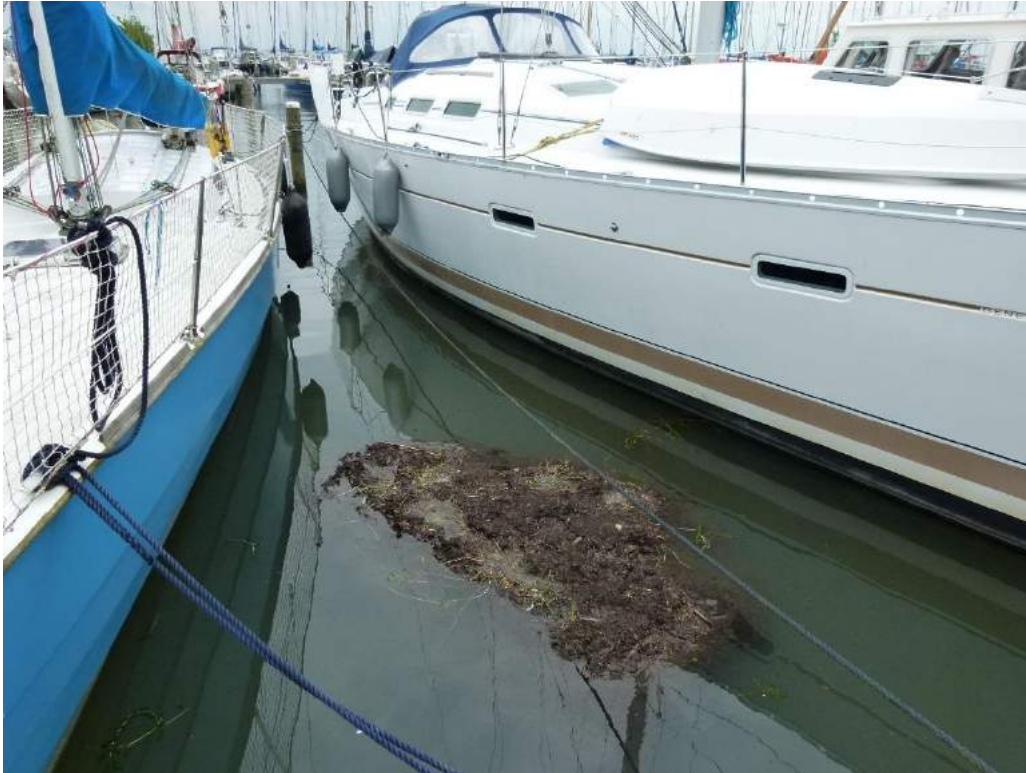
Opdrijvend veen in de haven van Uitdam na ophoging van de oever, 2012

In de kustzone tussen Durgerdam en Hoorn zit veel veen, het Waterlandse veengebied. Op het veen is door de zee en de stroomdalen van de Eem, de IJssel en de (Overijsselse) Vecht een kleipakket afgezet. Soms wordt het veen onder de damwand door geperst als je de grond met zand ophoogt.

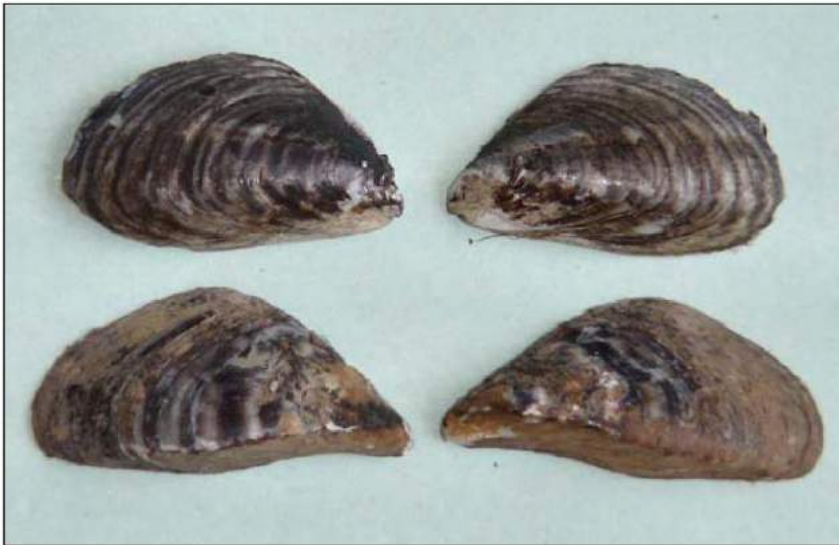
In uiterlijk en afmetingen zijn de verschillen tussen de driehoeksmossel en de quaggamossel niet groot.

*Afbeelding:
driehoeksmossel boven,
quaggamossel onder*

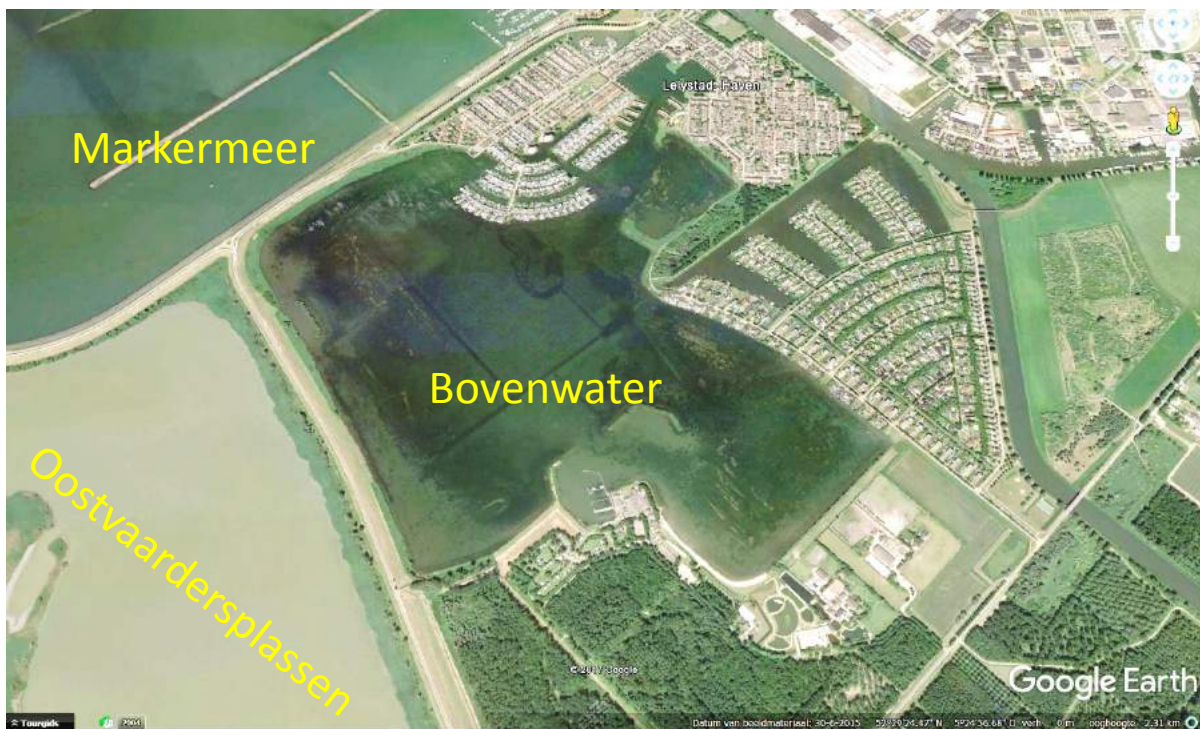
Het Bovenwater lijkt een tuin, maaisporen en diepteverschillen zijn op 30 juni 2015 duidelijk zichtbaar.

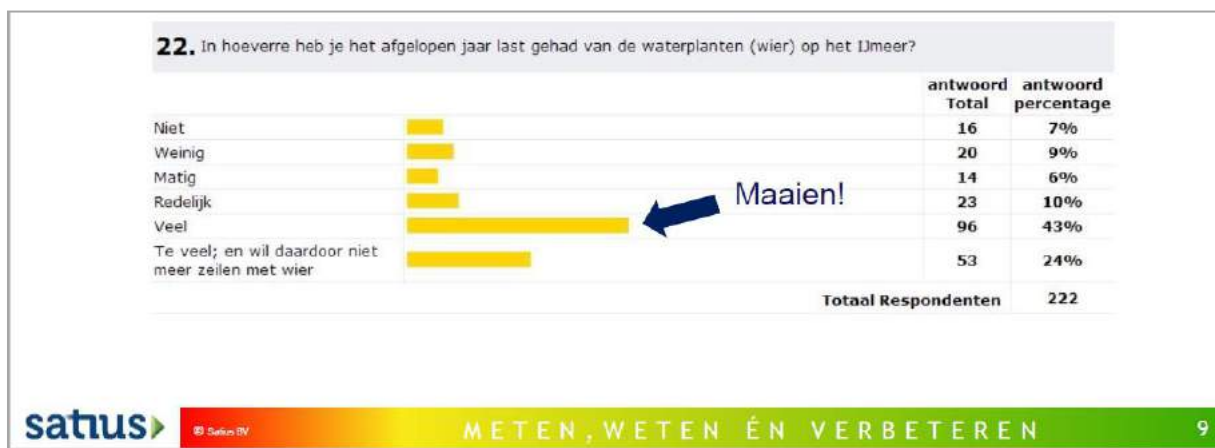
Hoe definieer je overlast? Een jachthavens in het IJmeer heeft in de zomer van 2016 een vraag over de overlast van waterplanten aan haar ligplaatshouders gesteld. De uitslag is duidelijk: 43% heeft veel last van waterplanten en 24% van de 222 respondenten wil daarom niet meer zeilen als er waterplanten groeien.

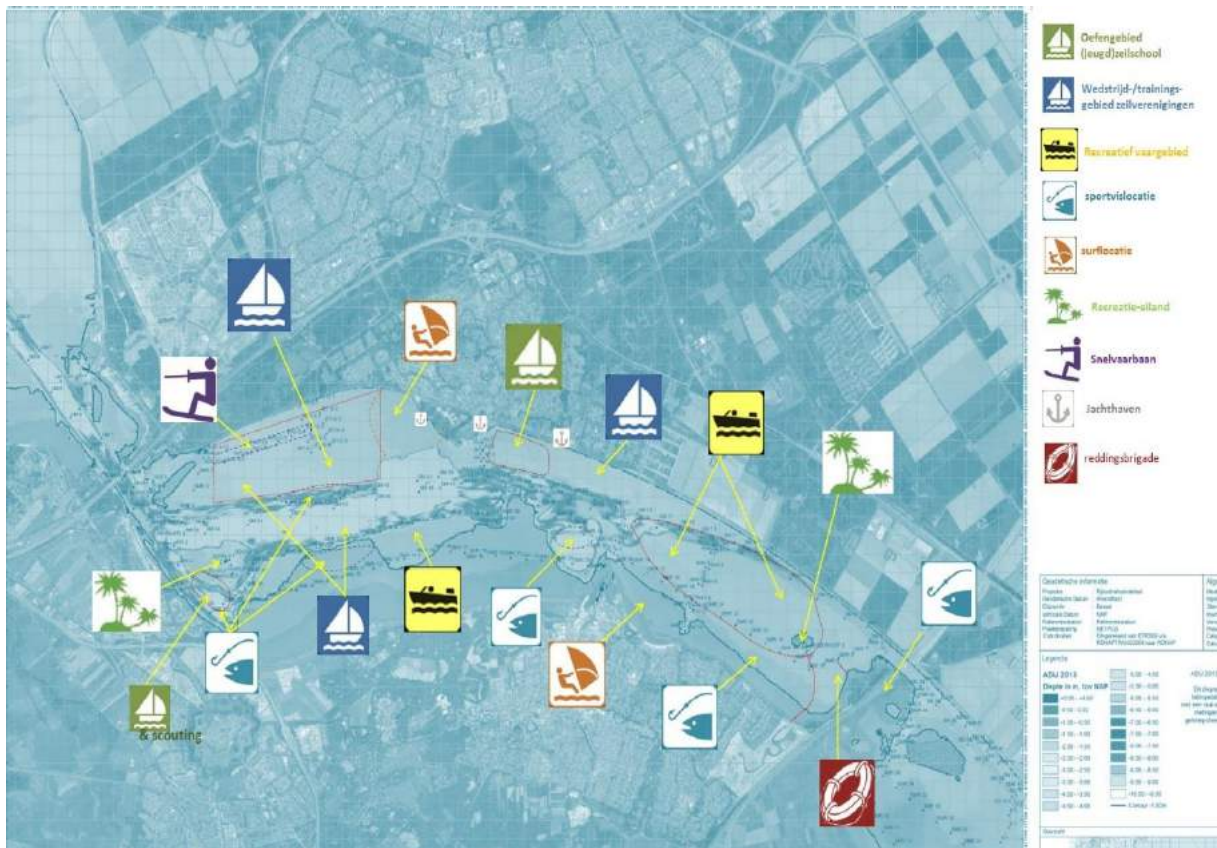
Zoneringskaart van het Gooimeer met de gebieden waar de verschillende vormen van waterrecreatie (zouden moeten) worden beoefend.³¹

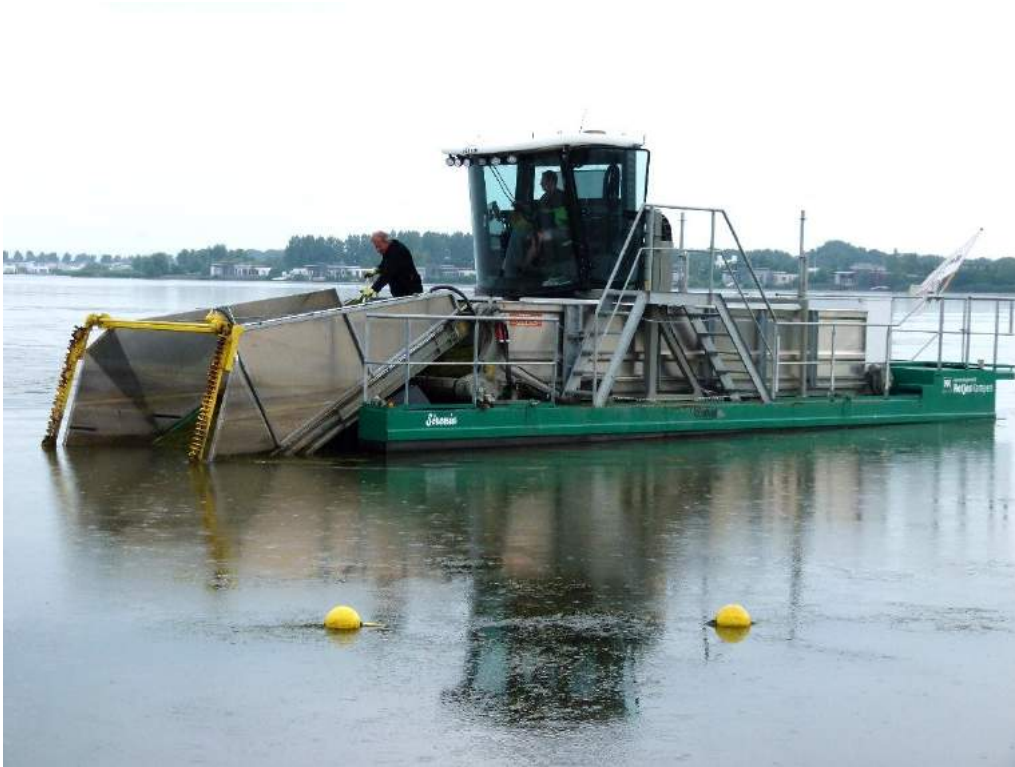
1. Maaiboten die de afgesneden waterplanten via een lopende band of een grijper aan boord nemen en later afvoeren (binnenwater Lelystad en Almere)

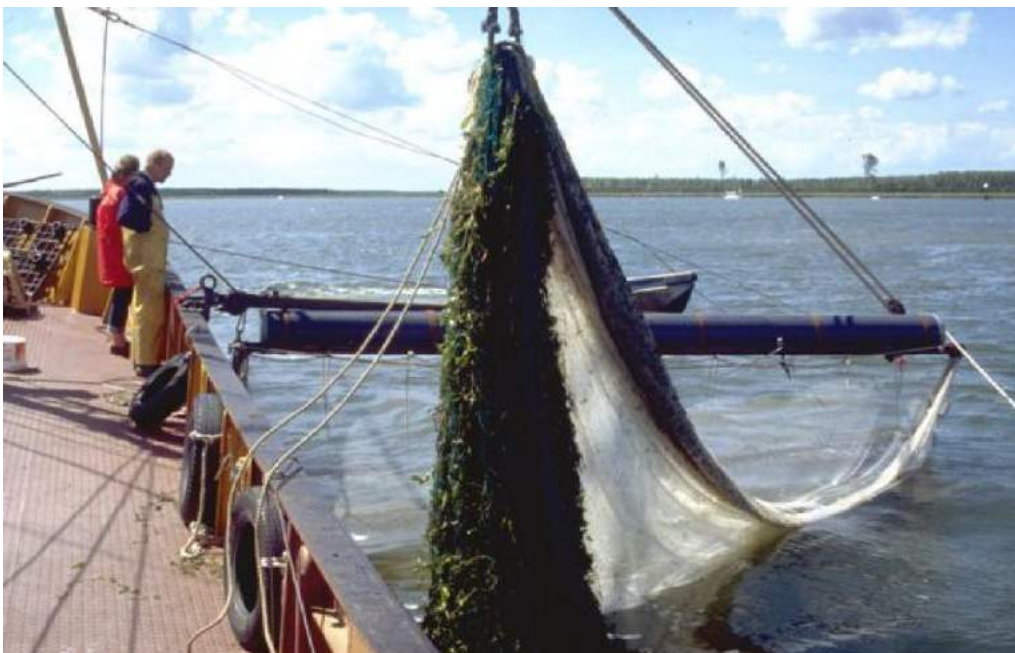
2. Maaien door beroepsvissers met een 'maaike' in combinatie met een visnet (Randmeren en Markermeer)

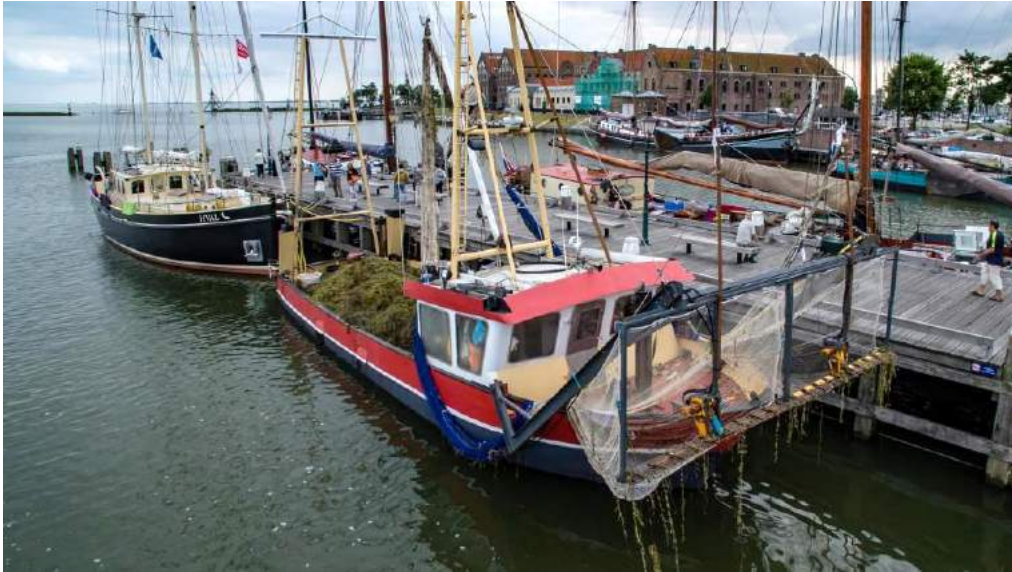
3. Maaien waterplanten door beroepsvissers bij Hoorn
